MGM Brakes

RECORDATORIO DE SEGURIDAD PARA LA INDUSTRIA

TEMA: Frenos de Resorte con Doble Abrazadera de Banda

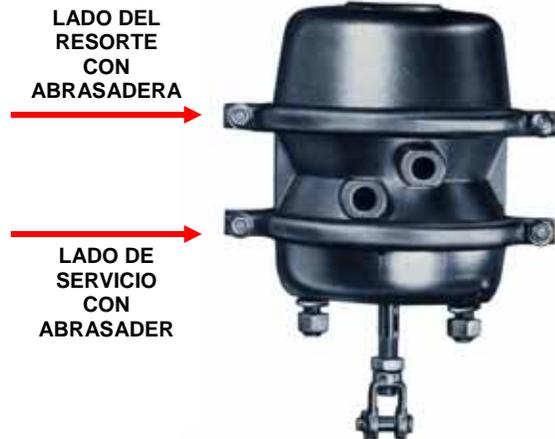
FRENO DE RESORTE
BANDEADO CON
ABRASADERA DOBLE

NO INTENTE RETIRAR O AFLOJAR, BAJO NINGUNA CIRCUNSTANCIA, LA ABRAZADERA DE BANDA DEL LADO DONDE SE ENCUENTRA EL RESORTE EN UN ACCIONADOR DE FRENOS DE RESORTE CON DOBLE ABRAZADERA DE BANDA.

EL DAR UN SERVICIO INCORRECTO A UN ACCIONADOR DE FRENOS DE RESORTE CON DOBLE ABRAZADERA DE BANDA PUEDE RESULTAR EN GRAVES DAÑOS A SU PERSONA GRACIAS A UNA SEPARACIÓN INVOLUNTARIA DE LA CABEZA EN LA BASE DE LA UNIDAD.

ESTÉ SEGURO DE "ENJAULAR" CORRECTAMENTE EL RESORTE EN EL LADO DONDE ÉSTE SE ENCUENTRA EN TODOS LOS ACCIONADORES DE FRENOS DE RESORTE DE DOBLE DIAFRAGMA - INCLUSO LOS MODELOS "A PRUEBA DE MANIPULACIÓN" - ANTES DE INTENTAR CUALQUIER SERVICIO EN ELLOS.
