# MGM Brakes

## RAPPEL À L'INDUSTRIE AU SUJET DE LA SÉCURITÉ

**OBJET : Freins à ressort à double collier d'attache**

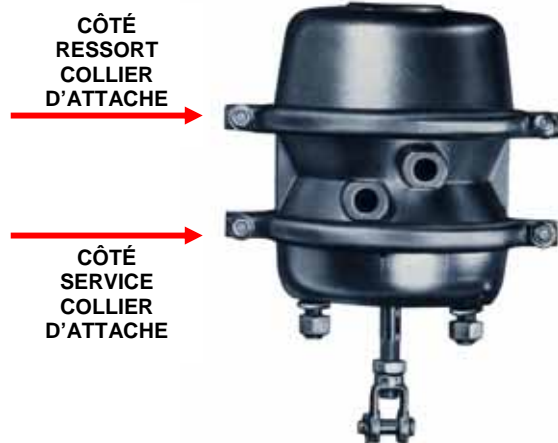
FREIN À RESSORT À  
DOUBLE COLLIER  
D'ATTACHE

L'ENTRETIEN INADÉQUAT D'UN CYLINDRE DE FREIN À RESSORT DE FREIN À DOUBLE COLLIER D'ATTACHE PEUT CAUSER UN PRÉJUDICE PERSONNEL SÉRIEUR DÙ À LA SÉPARATION INVOLONTAIRE DE LA TÊTE ET DE LA BASE DE L'UNITÉ.

**ASSUREZ-VOUS DE « BLOQUER » ADÉQUATEMENT LE RESSORT DU CÔTÉ FREIN DE STATIONNEMENT À RESSORT SUR TOUS LES CYLINDRES DE FREIN À RESSORT À DOUBLE DIAPHRAGME – MÊME LES MODÈLES « INVOLABLES » – AVANT DE TENTER TOUT ENTRETIEN SUR CES UNITÉS.**

**NE TENTEZ EN AUCUNE CIRCONSTANCE D'ENLEVER OU DE DESSERRER LE COLLIER D'ATTACHE DU CÔTÉ FREIN DE STATIONNEMENT À RESSORT SUR UN CYLINDRE DE FREIN À**

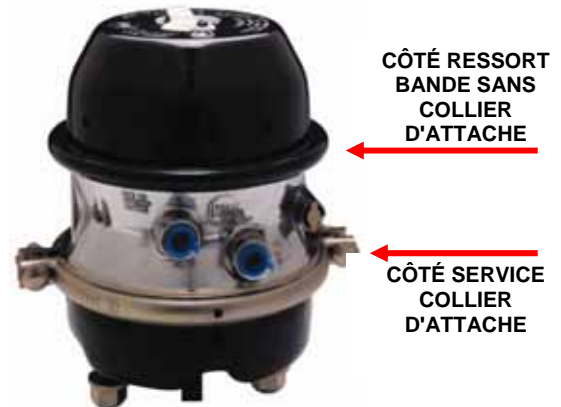
FREIN À RESSORT  
« INVOLABLE »

En réponse à ce problème de sécurité, en 1987, MGM Brakes a innové dans le développement du cylindre de frein à ressort à double diaphragme « inviolable » en créant le premier côté de frein de stationnement à ressort « non réparable ». Dès le début des années 1990, l'industrie domestique entière reconnaissait l'amélioration à la sécurité que représentait la conception « inviolable ». Aujourd'hui, tous les fabricants de freins à ressort responsables basés aux États-Unis offrent uniquement des freins à ressort faisant usage de la technologie « inviolable ». En résultat de l'adoption universelle de la conception « inviolable » pour le côté frein de stationnement des cylindres de frein à ressort à double diaphragme, la fréquence des blessures aux travailleurs ou des accidents causés par des procédures de réparation inadéquates a constamment diminué jusqu'à aujourd'hui, de sorte qu'ils sont pratiquement inexistantes.
