**RAPPEL À L'INDUSTRIE AU
SUJET DE LA SÉCURITÉ**

FREINS À RESSORT À DOUBLE COLLIER D'ATTACHE

par **MGM Brakes**

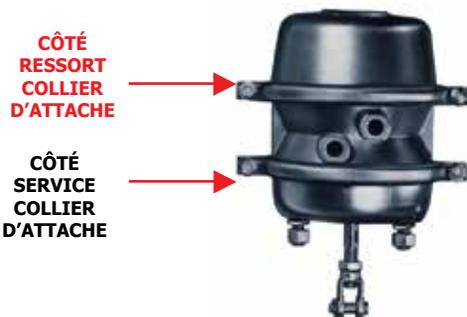
FREIN À RESSORT À DOUBLE COLLIER D'ATTACHE

Avant 1989, la fabrication des cylindres de frein à ressort à double diaphragme comportait deux colliers d'attache ; un pour sceller le côté service et un pour sceller le côté frein de stationnement à ressort. À un certain moment, les deux côtés de ces unités étaient considérés comme « réparables », ce qui signifie que si l'un des côtés s'avérait défectueux, on pouvait enlever le collier d'attache, remplacer le diaphragme ou un autre composant, et l'unité réparée continuait d'être en état de service.

Bien que le fait d'enlever le collier d'attache du côté service d'un cylindre de frein à ressort à double diaphragme ne comporte que peu ou pas de risques, l'expérience a démontré que trop souvent les techniciens ne suivaient pas les consignes de sécurité requises au moment d'enlever le collier d'attache du côté frein de stationnement à ressort, encourageant un danger potentiel de blessure personnelle sérieuse. Si le puissant ressort du frein de stationnement à ressort n'est pas adéquatement « bloqué » avant que le collier d'attache ne soit enlevé, le ressort peut projeter des composants de l'assemblage avec une grande force pouvant causer une blessure personnelle sérieuse.

ASSUREZ-VOUS DE « BLOQUER » ADÉQUATEMENT LE RESSORT DU CÔTÉ FREIN DE STATIONNEMENT À RESSORT SUR TOUS LES CYLINDRES DE FREIN À RESSORT À DOUBLE DIAPHRAGME – MÊME SUR LES MODÈLES « INVIOABLES » – AVANT DE TENTER TOUT ENTRETIEN SUR CES UNITÉS.

NE TENTEZ EN AUCUNE CIRCONSTANCE D'ENLEVER OU DE DESSERRER LE COLLIER D'ATTACHE DU CÔTÉ FREIN DE STATIONNEMENT À RESSORT SUR UN CYLINDRE DE FREIN À RESSORT À DOUBLE COLLIER D'ATTACHE.

L'ENTRETIEN INADÉQUAT D'UN CYLINDRE DE FREIN À RESSORT DE FREIN À DOUBLE COLLIER D'ATTACHE PEUT CAUSER UNE BLESSURE PERSONNELLE SÉRIEUSE DÙ À LA SÉPARATION INVOLONTAIRE DE LA TÊTE ET DE LA BASE DE L'UNITÉ.

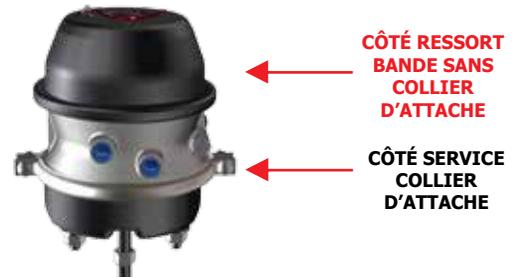
FREIN À RESSORT « INVIOABLE »

C'est en 1987 que pour parer à ce problème de sécurité, MGM Brakes a innové dans le développement du cylindre de frein à ressort à double diaphragme « inviolable » en créant le premier côté de frein de stationnement à ressort « non réparable ». Dès le début des années 1990, l'industrie domestique entière reconnaissait l'amélioration à la sécurité que représentait la conception « inviolable ». Aujourd'hui, tous les fabricants de freins à ressort responsables aux États-Unis offrent uniquement des freins à ressort faisant usage de la technologie « inviolable ». En résultat de l'adoption universelle de la conception « inviolable » pour le côté frein de stationnement des cylindres de frein à ressort à double diaphragme, la fréquence des blessures aux travailleurs ou des accidents causés par des procédures de réparation inadéquates a constamment diminué jusqu'à aujourd'hui, de sorte qu'ils sont pratiquement inexistantes.
